浅谈油漆打磨点的

提升工作

二、油漆打磨点改善历程

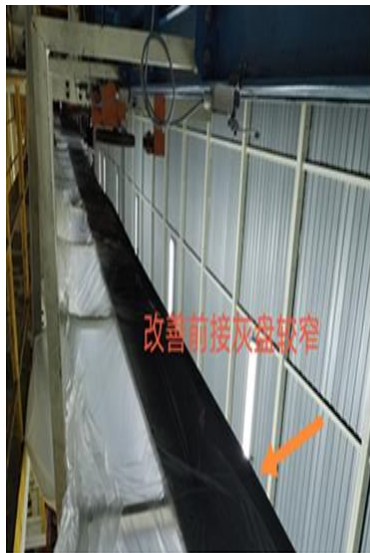
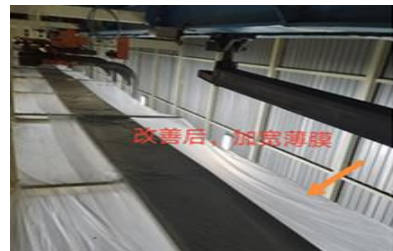
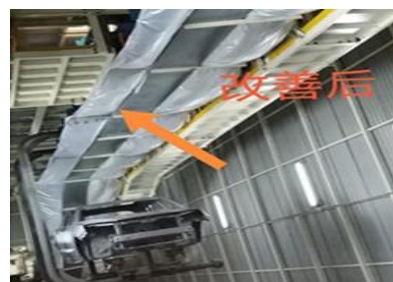
表现：吊具磨损物掉落污染车身

问题点：吊具接灰盘较窄，无法完全接档磨损物，导致掉落车身，形成打磨点；

措施：2021年10月通过梳理统计车间3处风险点，长度65米的接灰盘，临时增加塑料薄膜遮挡，并在22年6月份再次进行加宽，规避C型吊具磨损物污染车身问题；

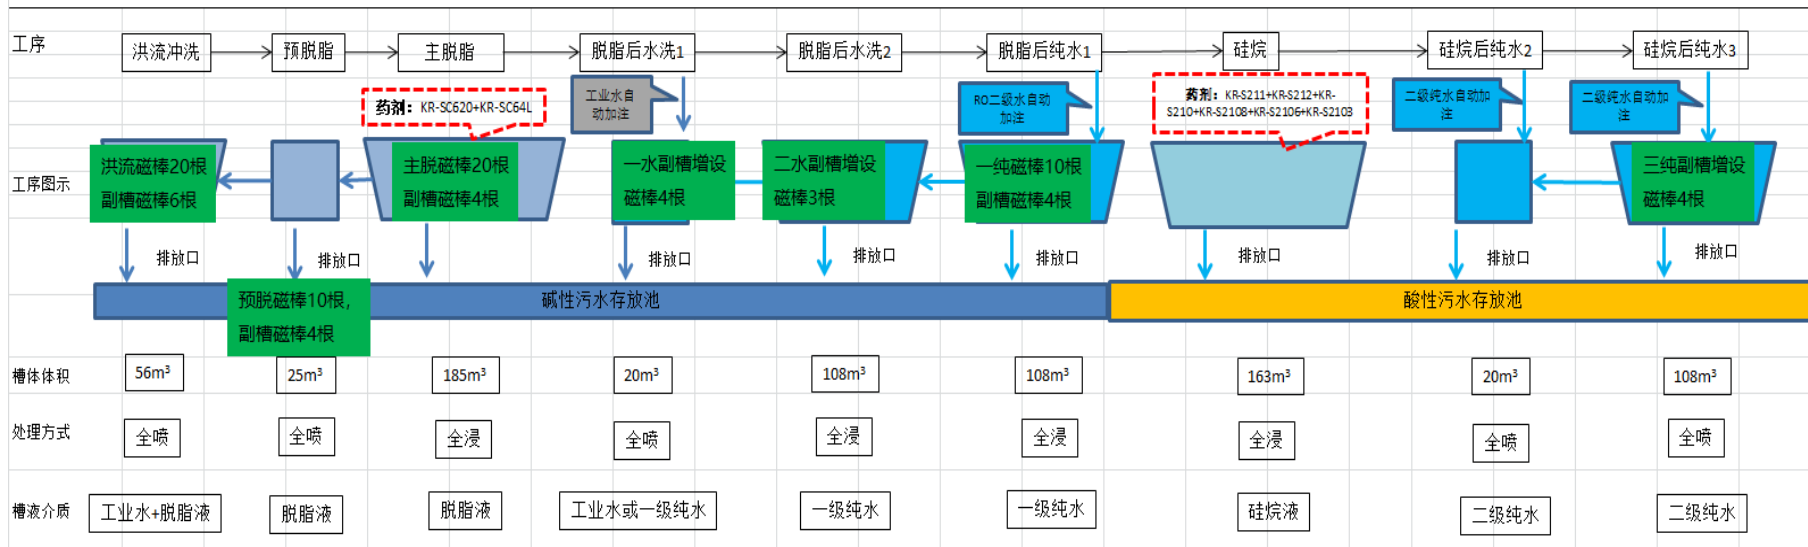
涂装车间前处理工艺槽体主副槽增设磁棒示意图

表现：各个槽体槽液内焊球、铁屑含量高

问题点：槽液内焊球、铁屑，附着于车身，形成打磨点，影响车身质量；

措施：在各个槽体主槽过滤及副槽增设磁棒，吸附槽液内的焊球、铁屑，提升铁粉带出能力；

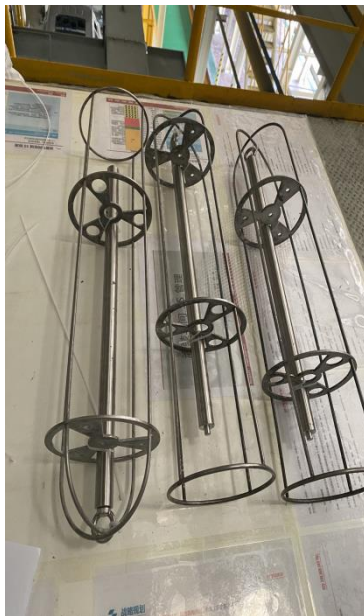
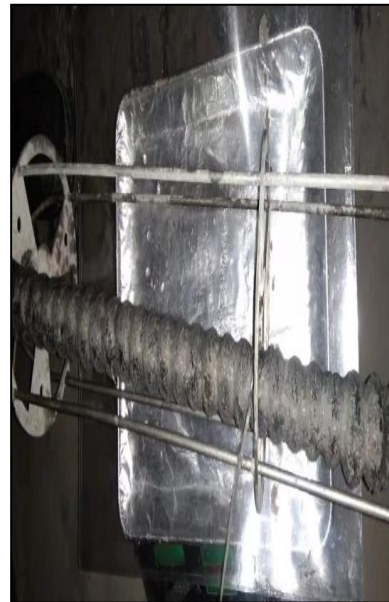
表现：车身打磨点多

问题点：槽液内焊渣铁屑导入量多；

措施：在洪流、脱脂与水洗槽三处槽体底部，共计增设15根磁棒，吸附槽体底部沉积的焊球、铁屑；

单个磁棒约吸附出焊渣铁屑：2.5kg

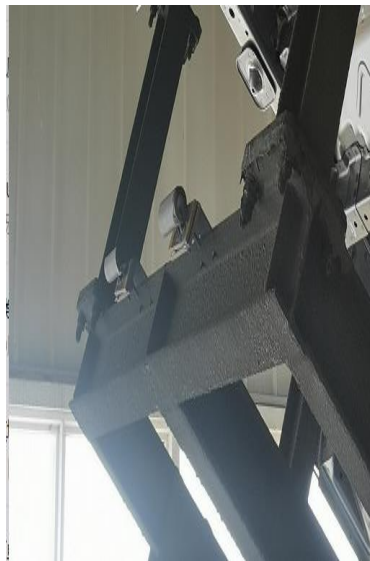
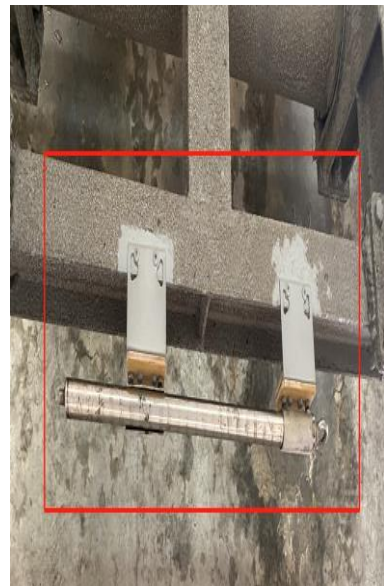
表现：电泳车身打磨点多

问题点：白车身内焊渣、铁屑进入槽液内附着于车身形成打磨点；

磁棒吸附槽液内的焊球、铁屑

措施：对70套C型吊具进行改造，一个吊具搭载一个磁棒（10000GS），循环进行过线，吸附槽体槽液内的焊渣、铁屑等脏污；

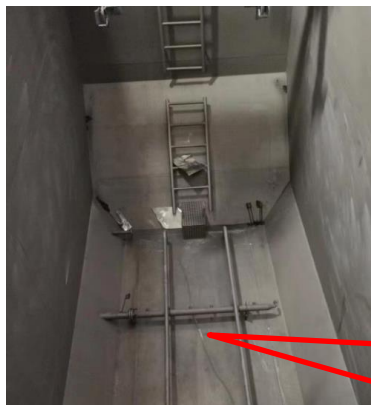
表现：电泳车身存在偶发黑胶点

问题点：槽内管道内壁、槽体护栏底部存在清理不彻底；

措施：对槽体工艺维护标准重新优化修订，将护栏底部、配管底部纳入清洗计划；

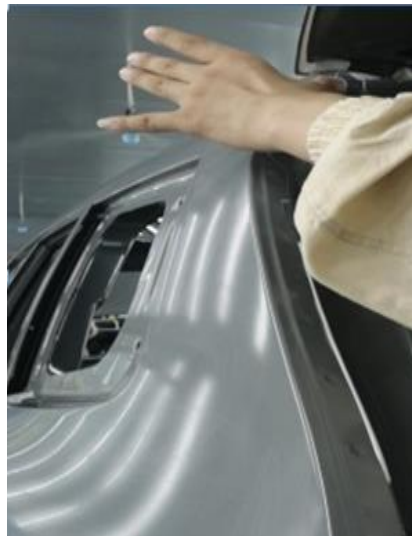
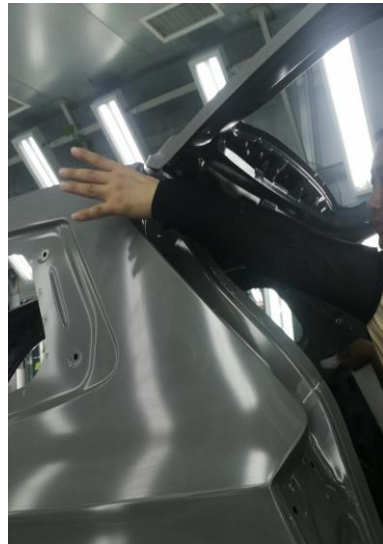
连体服衣袖过宽，粗细密封刷胶刮胶人员衣袖接触车身率高，蹭至残胶，胶条碰伤风险大；

网上购买防晒套袖，套上可紧绷胳膊衣袖
套袖套在胳膊连体服外，套上后可紧绷衣袖，可灵活操作；

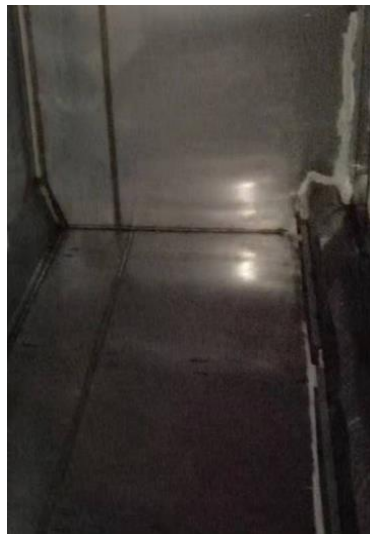
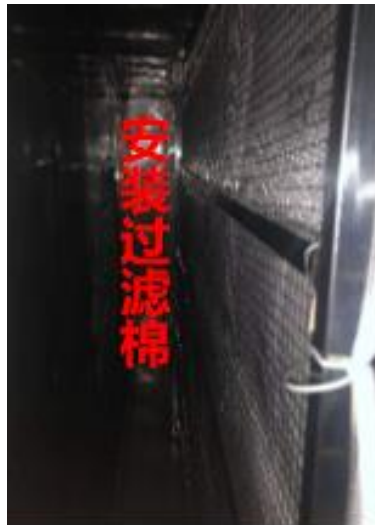
闪干炉强冷段换气室内缺失过滤杂质，当设备开启时对炉膛内及油漆车身经过时造成污染；

表冷器后增加过滤棉安装框架，增加过滤棉过滤，减少送风内的漆渣，提升风幕送风洁净度；

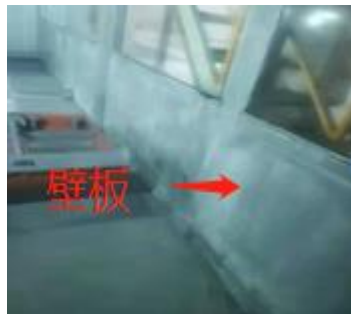
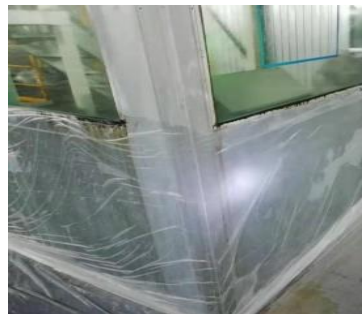
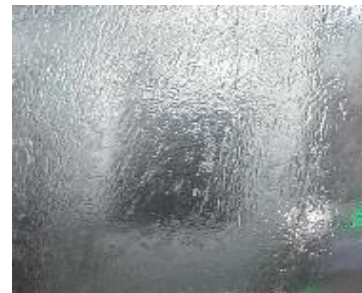
色漆清漆流平室两侧壁板、玻璃存在漆渣、纤维;

在壁板上粘贴薄膜进行防护后, 在薄膜表面刷涂粘尘涂料;

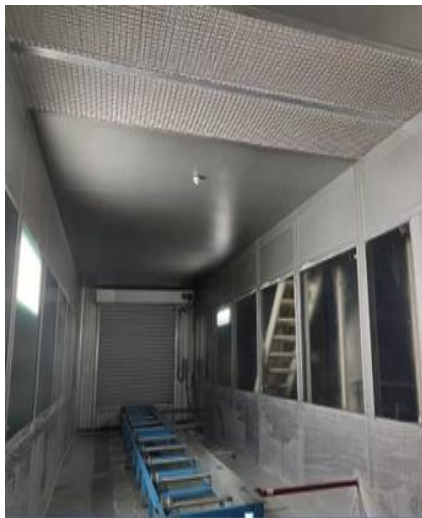
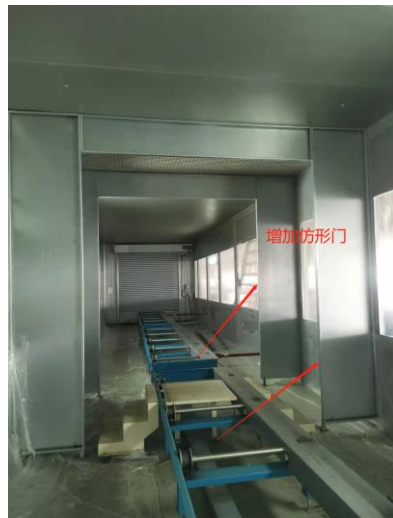
面漆喷漆室及烘干炉热风相互串流，壁板表面沾附漆渣，车身经过时漆渣掉落车身上；

利用车间废置板材制作仿形门，由设备车间技术评估尺寸及位置后进行固定安装；

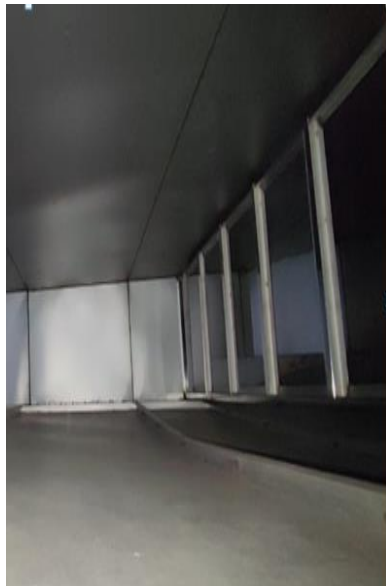
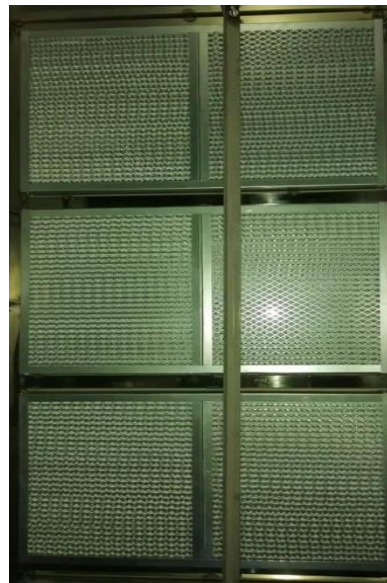
面漆烘干炉出口风幕脏污，当设备开启时对炉膛内、油漆车身经过时造成污染；

购买材料、利用生产间隙施工，由设备、车间、技术评估尺寸及位置后进行固定安装；

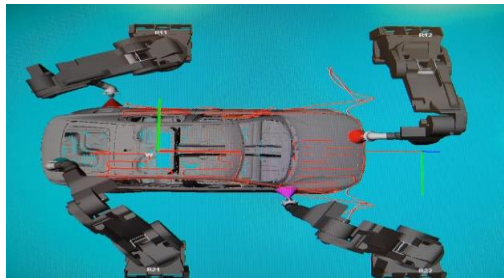
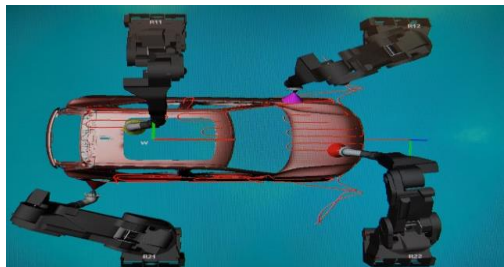
表现：尤其车身偶发掉脏

问题点：机器人喷涂过程中手臂积漆掉落；

措施：对机器人仿形进行优化，使机器人手臂喷涂中避开车身，避免掉落异物；

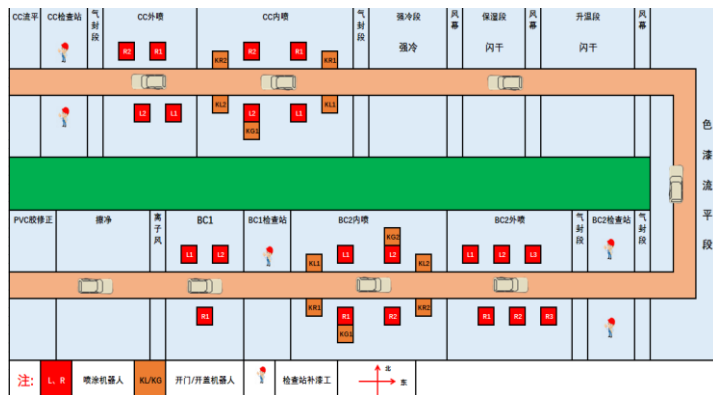
为降低机器人衣服表面掉漆渣问题；制定衣服更换频次及报废周期

制定衣服更换频次及报废周期；

衣服种类	更换周期	报废周期
色漆手轴衣服	2次/天	3个月
清漆手轴衣服	1次/天	1个月
机器人 本体衣服	1次/7天	3个月
一次性机器人衣服	1次/14天	14天
波纹管衣服	1次/7天	3个月

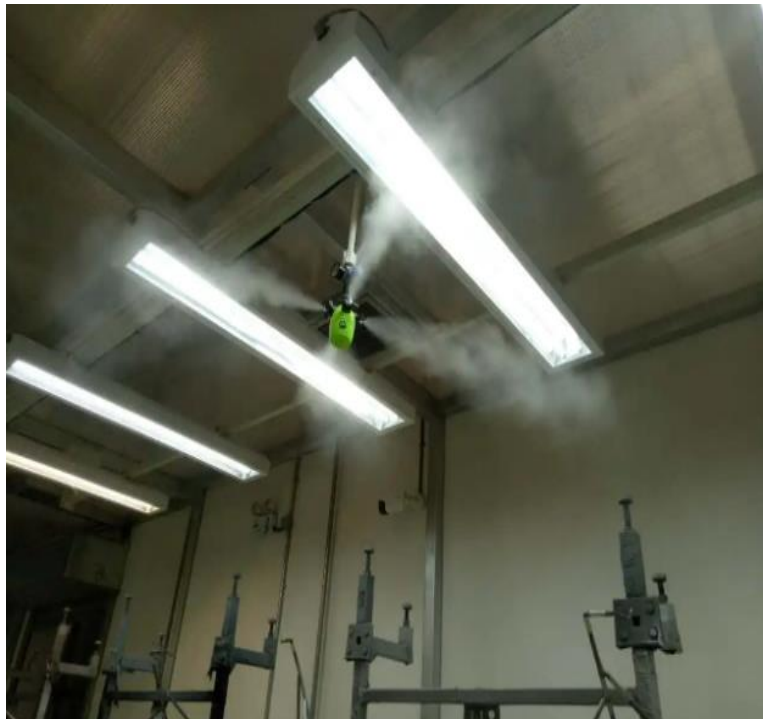
问题描述:
车间洁净度提升

改进进展:
车间增加恒湿系统，将湿度控制在60%，降低灰尘污染；
